ONDERZOEKSRaad
VOOR VEILIGHEID

Dodelijk ongeval door breuk achtertros

Lessen te leren over veilig werken
en toezicht

Damsterdijk, 2 oktober 2019

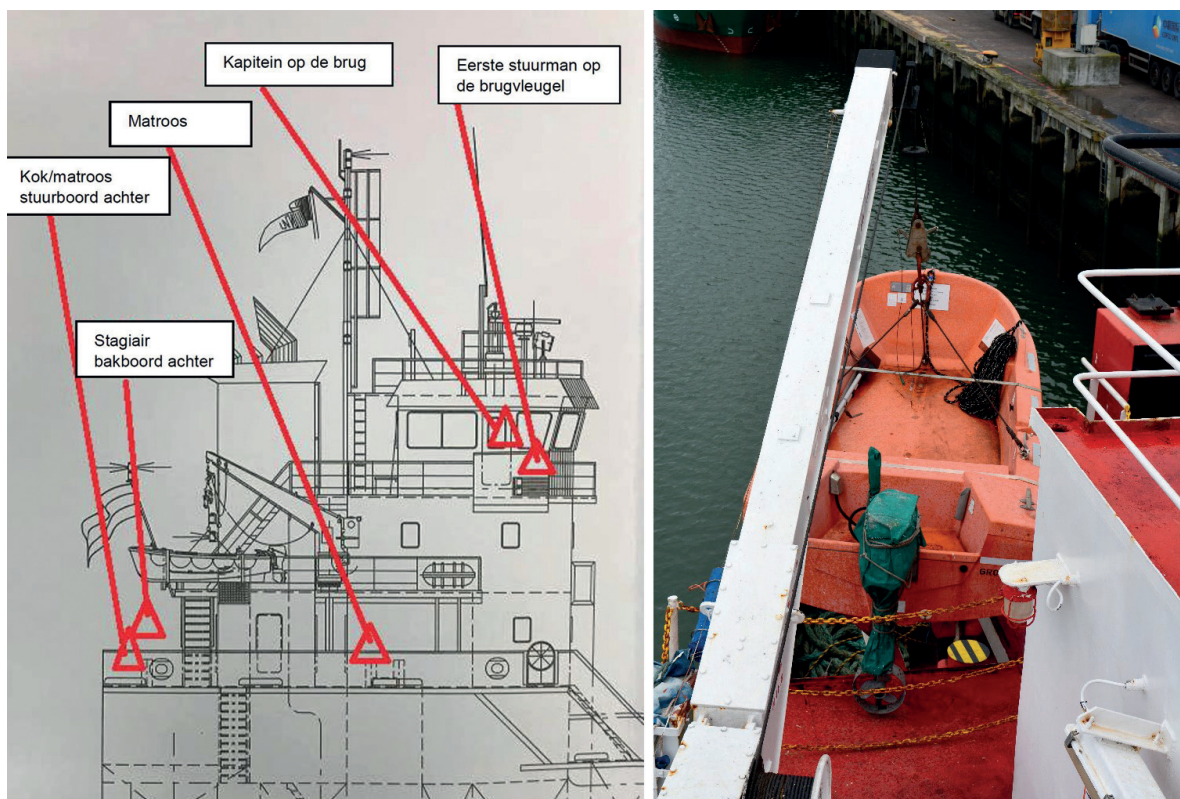
Figuur 2 & 3: Links de positie van de bemanning op de brug en op het achterdek en rechts het zicht van de eerste stuurman op het achterdek. Dit zicht werd geblokkeerd door de opbouw en de bijboot. (Bron: Shipping Company Groningen)

De drie bemanningleden op het achterdek stonden relatief dicht bij elkaar, maar bevonden zich niet in elkaars zichtveld. Vanwege het achtergrondgeluid dat veroorzaakt werd door de motoren, bevonden zij zich ook niet op gehoorafstand van elkaar. Ieder van hen was verantwoordelijk voor het loshalen en weer vastmaken van een tros, de kok/matroos voor de achtertros aan stuurboordzijde, de stagiarij voor de achtertros aan bakboordzijde, en de matroos voor de achterspring aan stuurboordzijde. De trossen waren tijdens de manoeuvre niet op de opslagtrommels gerold, maar waren los aan dek gelegd vanwege de korte afstand waarover verhaald moest worden.
